Relevamiento de condiciones de H&S en el Trabajo

Empresa: METROVIAS S.A. – Estación Juan Manuel de Rosas – Línea B

Dirección: Av. Triunvirato y Roosevelt – C.A.B.A.

Fecha del Relevamiento: 10 de junio de 2013

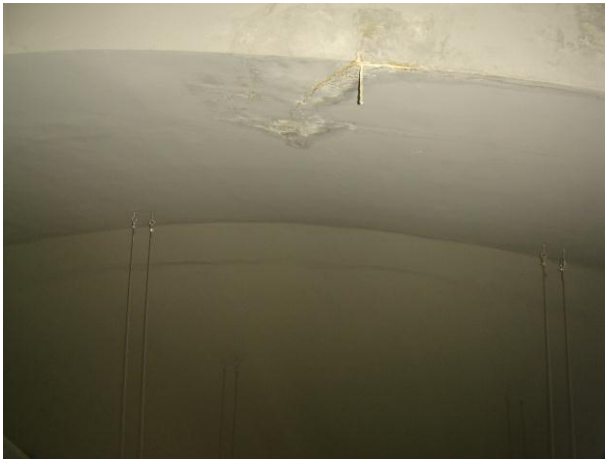
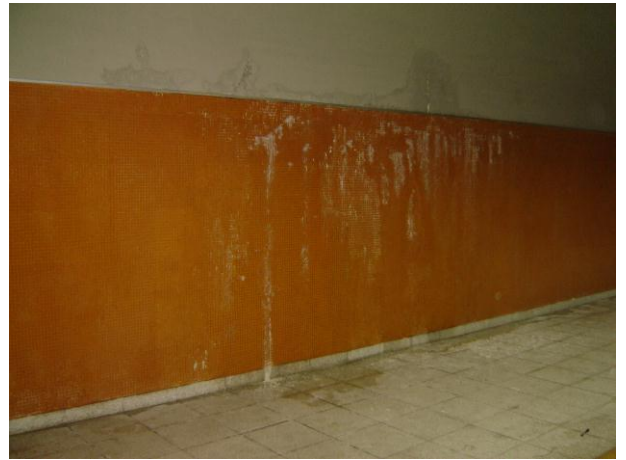
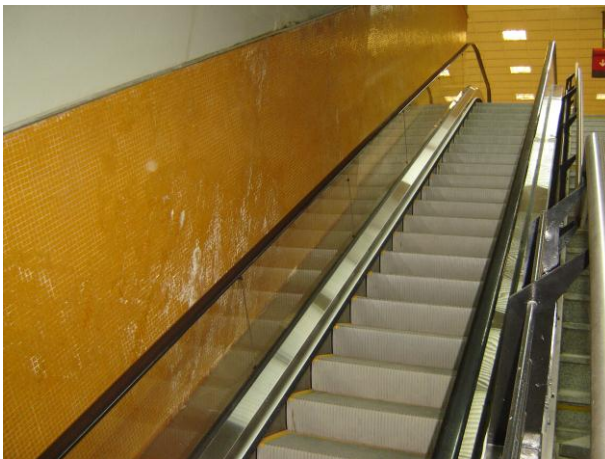
Este se erige como **uno de los riesgos más difundidos en la estación** habida cuenta de las filtraciones que se dan en numerosos puntos de la construcción. Las Fotos 1 a 4 ilustran las filtraciones en paredes y techos del vestíbulo Roosevelt, llegando incluso a afectar tableros eléctricos (Foto 5).

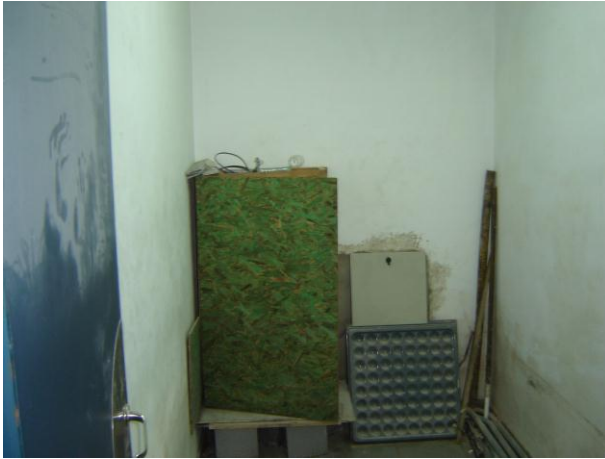
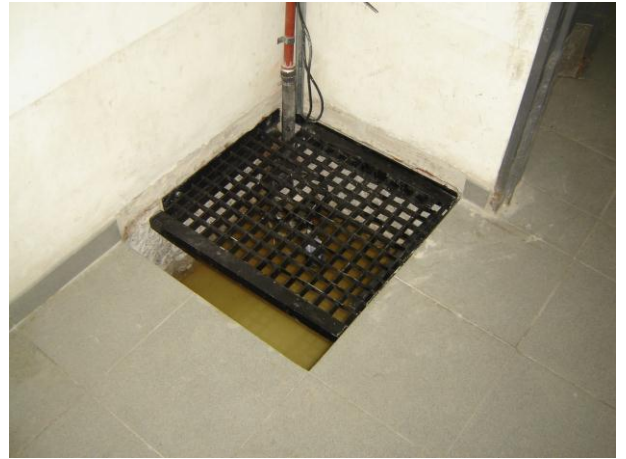
Sus dimensiones son de 3,0 m x 1,50 m, sin ventilación y con una cámara con bomba en su interior (Fotos 21 y 22).

Tomando un criterio muy conservador de una ocupación de una persona por cada m² (deduciéndolo del Art. 66 o el Punto 3.1.2 del Anexo VII del Dec. 351/79) e independientemente del discomfort que implican celdas como las descritas, estas “salas de descanso” no admiten más de 4 trabajadores a la vez. En el caso de la del Jefe de Tráfico sólo pueden permanecer dos personas sin desarrollar actividad laboral.

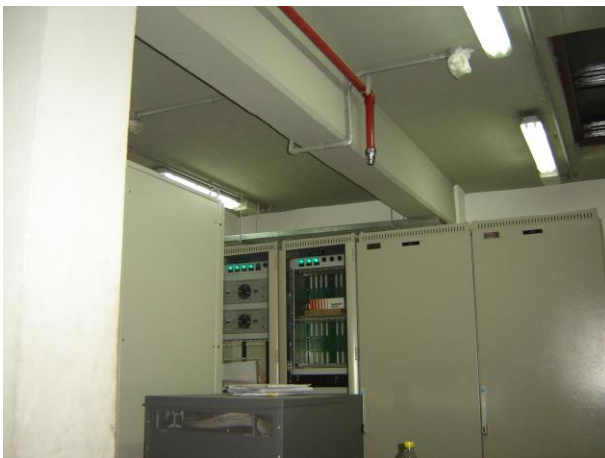
Foto 23

Contiguo a esta sala están los comandos de señales los cuales poseen un sistema extintor a base de CO₂ (asfixiante simple) no habiendo advertencias de peligro ante su disparo (ver Foto 23).
